Comercio informal y el espacio urbano en el centro de Ambato

¹Verónica Castro Martín, ²Pilar Chías Navarro

¹Universidad Regional Amazónica IKIAM, Tena - Ecuador, veronica.castro@ikiam.edu.ec

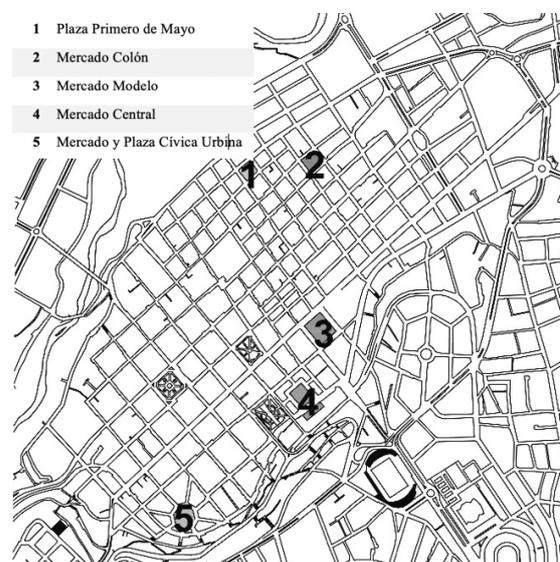
Figura 2. Ubicación de los mercados y plazas de la Red en el Centro de Ambato
Fuente Plano de Ambato y observación

Ambato se caracteriza por ser una ciudad de gran movimiento comercial, con énfasis en la comercialización de productos agrícolas. Por tal razón, Ambato cuenta con una “Red de mercados y plazas”, con lugares específicos para realizar este comercio. Esta red tiene establecimientos distribuidos por todos los sectores de la ciudad y específicamente en el centro se encuentran 5 establecimientos. Figura 2

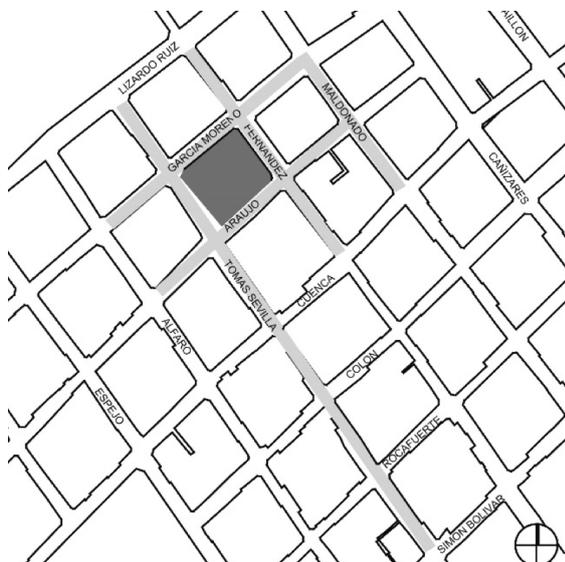
Figura 3. Ubicación de la Plaza Primero de Mayo, en donde se muestra las calles con presencia de comercio informal.

Fuente Plano de Ambato a partir de observación e investigación.

Es uno de los mercados más frecuentados del centro. No posee una infraestructura física completa; tiene un edificio para zona administrativa y pocos puestos fijos para la comercialización de abarrotes y carnes y una zona cubierta. En esta plaza se comercializa toda clase de productos agrícolas y cárnicos, además de poseer una zona para comidas. Ver Figura 3

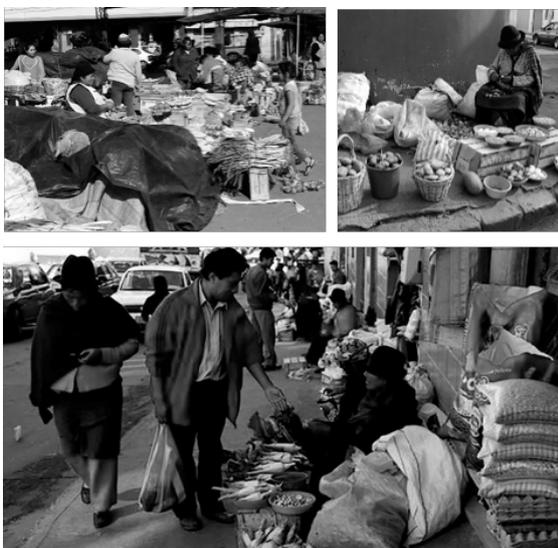
Figura 5. Venta informal en los alrededores de la Plaza Primero de Mayo.

Está ubicada en el sector noroeste del centro de la ciudad, en las calles García Moreno, Fernández, Araujo y Tomás Sevilla. El sector es uno de los barrios residenciales antiguos del centro con comercios de abarrotes; en los alrededores se encuentra una institución educativa. La estructura está deteriorada, la cubierta presenta filtraciones, al igual que el piso que está en malas condiciones. Los pocos locales fijos y zonas comunales presentan grietas, fisuras y presencia de humedades. Al no contar con una estructura fija y puestos delimitados físicamente, existe sobrepoblación; en esta plaza se tiene catastrados a 300 comerciantes (La Hora, 2009). Ver Figura 5

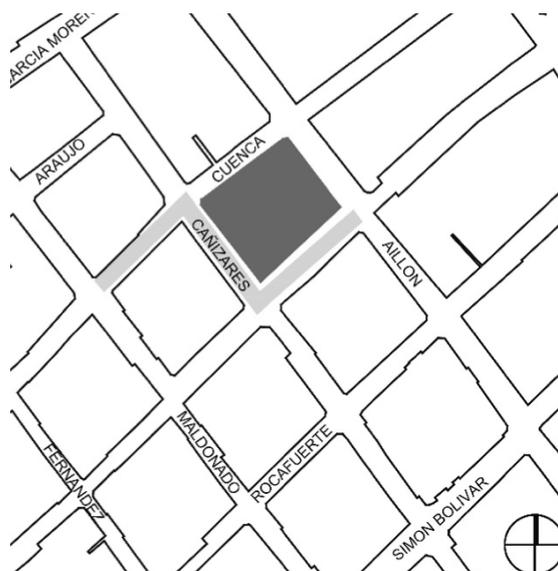
Figura 6. Ubicación del Mercado Colón. Se muestra las calles con presencia de comercio informal.
Fuente Plano de Ambato a partir de observación e investigación.

A pesar de que el mercado es nuevo y posee las características de un mercado moderno, las ventas son bajas y los comerciantes que tienen un puesto adentro, se han visto en la necesidad de idear eventos para atraer a las personas hacia el mercado (La Hora, 2016). Ver Figuras 6 y 7

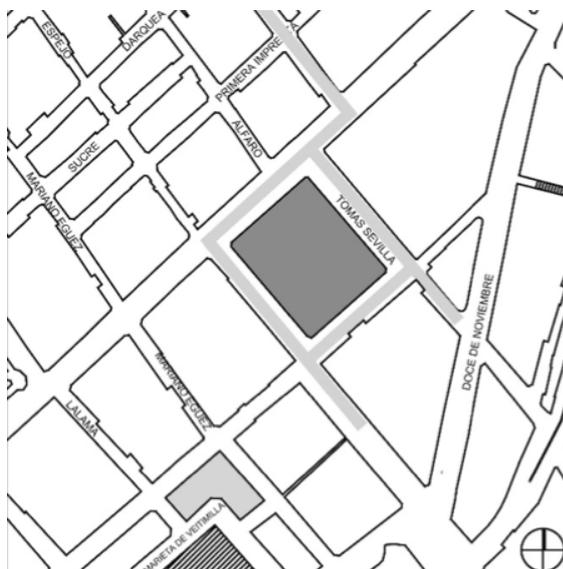
Figura 8. Ubicación del Mercado Modelo. Se muestra las calles con presencia de comercio informal.
Fuente: Plano de Ambato a partir de observación e investigación.

y zapatos por como también productos artesanales conforme la temporada. Este establecimiento está compuesto de 3 plantas: subsuelo de parqueaderos, la planta cero para comercio de abarrotes y productos agrícolas, en la planta 1 patio de comidas y productos varios. Ver Figuras 8 y 9

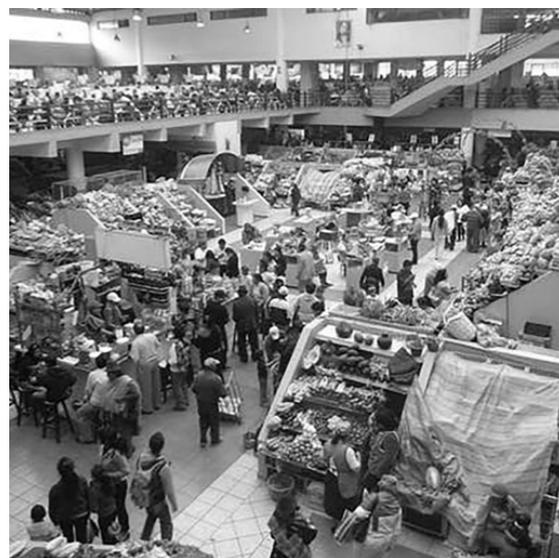
Figura 9. Interior del Mercado Modelo.
Fuente <https://www.minube.com>

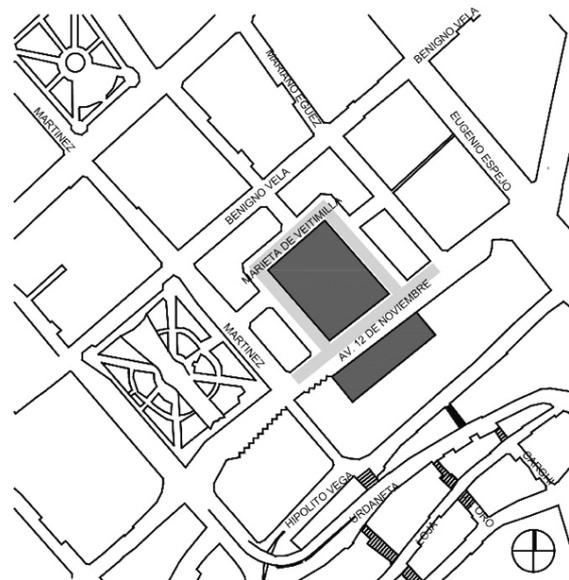
Figura 10. Ubicación del Mercado Central. Se muestra las calles con presencia de comercio informal.

Fuente: Plano de Ambato a partir de observación e investigación.

Es el principal mercado de la ciudad, en donde se comercializa flores, frutas, verduras, carnes y abarrotes al por menor. La remodelación del mercado fue realizada en el año 2003. Es de dos plantas; la primera es para la venta de productos agrícolas y en la planta alta hay patio de comidas típicas (El Herald, 2002). Ver Figuras 10 y 11

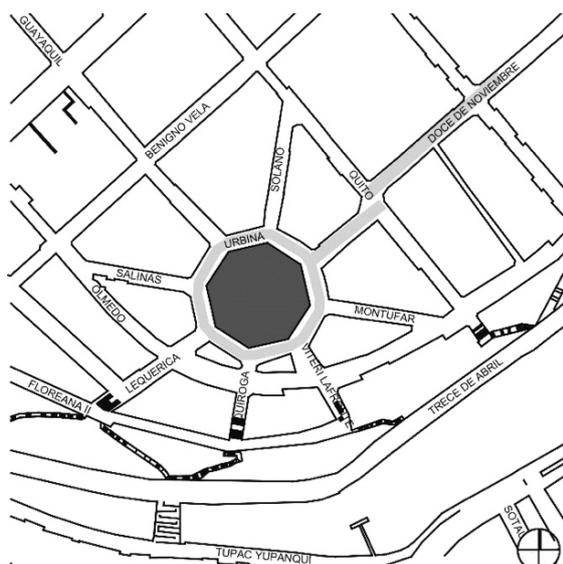
Figura 12. Ubicación del Mercado Urbina. Se muestra las calles con presencia de comercio informal.
Fuente: Plano de Ambato a partir de observación e investigación.

En este mercado se comercializa productos agrícolas, carnes, abarrotes, y comidas; también posee un subsuelo de parqueaderos, y su cubierta fue convertida en plaza cívica desde su remodelación en 2004. Ver Figuras 12 y 13

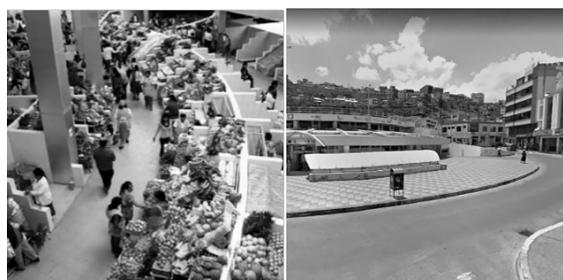
Figura 13. Mercado Urbina, Vista interior y exterior.
Fuente <http://www.skyscrapercity.com>

A pesar de que la estructura del mercado es reciente (2009), ya presenta varios problemas visibles del deterioro exterior: la pintura exterior se ve desgastada, además existen problemas con la cubierta en los días de lluvia pues se filtra el agua, creando problemas para los usuarios del mercado. Ver Tabla 5
