Análisis de la vulnerabilidad urbana frente a fenómenos sísmicos en el Centro Histórico de Quito

Analysis of urban vulnerability to seismic phenomena in the Historic Center of Quito

EÍDOS N°17.
Revista Científica de Arquitectura y Urbanismo
ISSN: 1390-5007
revistas.ute.edu.ec/index.php/eidos

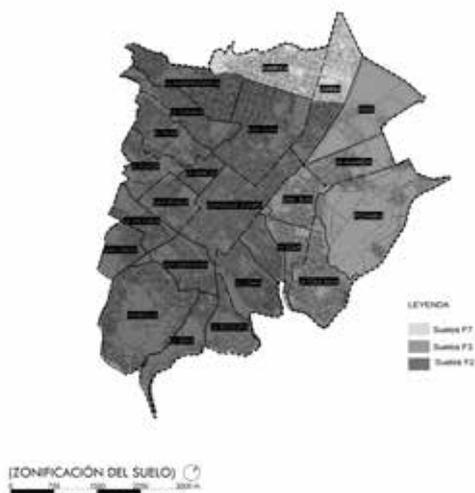
Figura 3. Zonificación del CHQ
Fuente: Secretaria General de Planificación. Gobierno Abierto. Elaboración propia (2021).

Las zonas que intervienen en el CHQ se tienen:

Las zonas F2 y F3 son básicamente cangahua cubiertas por diferentes tipos de suelo.

La zona F7 está formada de aluviales en varios de sus extremos principalmente de cangahua y cenizas volcánicas (Valverde, Fernández, Jiménez; Vaca y Alarcón, 2015).

Esta clasificación permite remitirnos a considerar las zonas con base en un nivel de vulnerabilidad en consecuencia a la resistencia de estos tipos de suelo en relación con la longitud de onda de corte en 5m de profundidad y los periodos de vibración según los datos obtenidos de EPN (2014), los suelos F2 y F3 cuentan con 243 y 194 m/s y periodos de 0.309 y 0.302T frente a F7 con 295.54 m/s y periodo de 0.068T, esto nos ofrece catalogar a F2 con riesgo alto, F3 con riesgo medio y F7 con riesgo bajo, la figura 3 explica la zonificación del suelo en el CHQ y la localización de las micro zonas vulnerables. Esta clasificación esta mostrada en la figura 3 donde se localiza estas zonas en el CHQ.

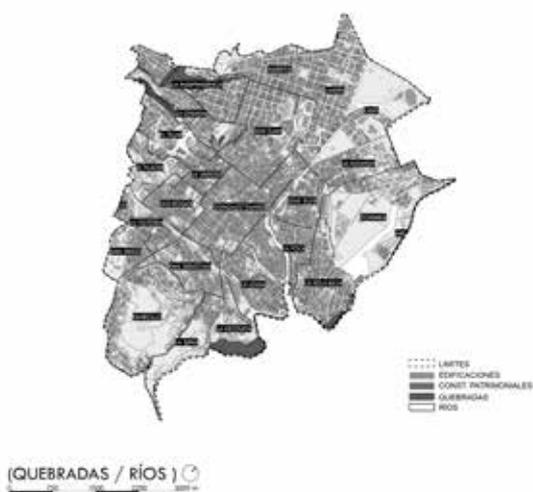
Figura 4. Incidencia de quebradas abiertas en el CHQ
Fuente: Secretaria General de Planificación. Gobierno Abierto. Elaboración propia (2021).

evalúa 3 factores de riesgo respecto a la distancia que estos tengo con respecto a las laderas mostrados en la figura 4, el mapeo de Arcgis permite identificar la incidencia de 4 quebradas abiertas, ubicando a los barrios: La Independencia, La Chilena, La Recolecta y La Tola Baja y las laderas lindantes del río Machángara con el barrio de La Recolecta, La Sena, La Loma y La Tola Baja identificando en especial los asentamientos informales que son más propensos al colapso.

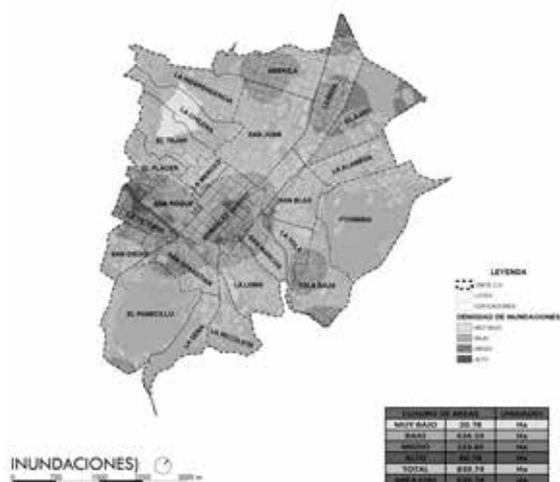
Figura 5. Mapa de inundaciones
Fuente: Secretaría General de planificación. Gobierno Abierto. Elaboración propia (2021).

Muy bajo: La Chilena

Bajo: La Recoleta, La Independencia, El Tejar, El Placer, San Marcos, La Loma, La

Sena, El Panecillo, Itchimbia, La Alameda, San Blas, El Ejido, San Juan, San Diego

Medio: San Roque, San Diego, San Sebastián, Tola baja, América, Larrea

Alto: La Victoria, Gonzáles Suarez (Figura 5)

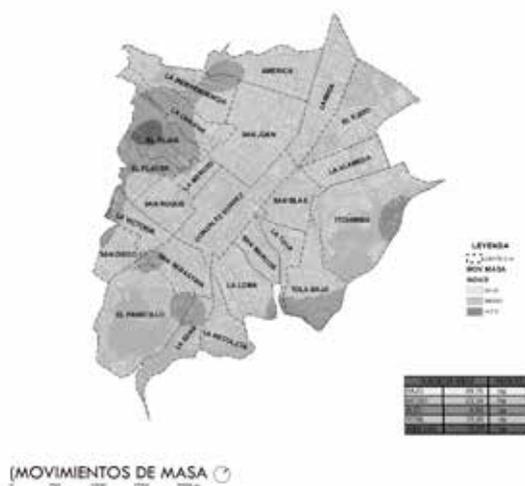
Figura 6. Mapa de movimientos de masas
Fuente: Secretaría General de planificación. Gobierno Abierto. Elaboración propia (2021).

Derrumbes: En el Centro Histórico de Quito las amenazas más frecuentes son los deslizamientos e inundaciones, como producto de la ampliación de los extremos urbanos, además de los asentamientos humanos informales en áreas difíciles y peligrosas. Los movimientos en masa son desplazamientos ladera abajo de una masa de suelo o roca cuyo movimiento ocurre predominantemente a lo largo de una superficie de deslizamiento. Se generan en los márgenes de las quebradas, taludes de vías y en pendientes mayores 30°, así como flujo de lodo y escombros. (MDMQ, Atlas de Amenazas naturales y exposición de infraestructura del Distrito Metropolitano de Quito, 2015). Los resultados del mapeo de Arcgis mostrado en la figura 6 en base al movimiento de masa por derrumbes determinó 3 rangos de vulnerabilidad determinando los siguientes barrios propensos:

Bajo: Larrea, América, El Ejido, San Juan, San Blas-, La Alameda, La Tola, San Marcos, Tola baja, La Loma, La Recoleta, El Panecillo, San Diego, La Victoria, San Roque, La Merced, La Independencia, Gonzales Suarez

Medio: La Sena, La Chilena, San Sebastián, El Placer, La Victoria

Alto: El Tejar (Figura 6)

que el sector con mayor riesgo de deslizamiento es el Tejar, y los sectores con bajo riesgo de deslizamiento son La Merced, San Roque y la Gonzáles Suárez, esto también se puede verificar en el mapa de movimiento de masas de la figura 6.

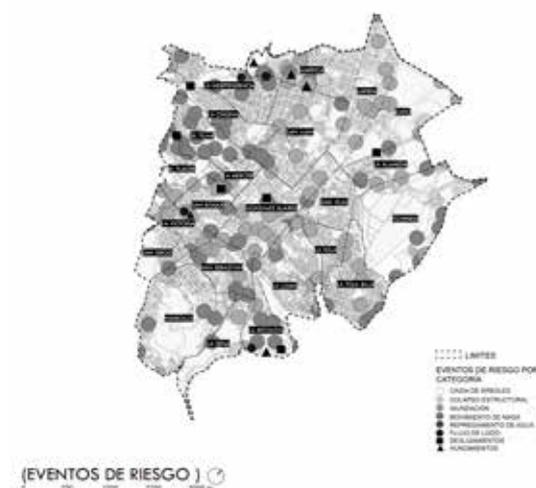
Figura 7. Mapa de movimientos de masas
Fuente: Secretaría General de planificación. Gobierno Abierto. Fuente: Elaboración propia (2021).

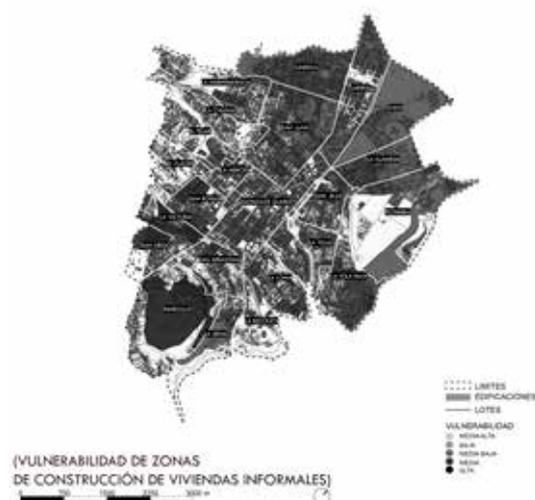
Figura 8. Vulnerabilidad de zonas de construcción de viviendas informales
Fuente: Secretaria General de planificación. Gobierno Abierto. Autor propio (2021).

De esta manera, se obtuvo un mapeo de Arcgis mostrado en la figura 8 que posibilita analizar la vulnerabilidad de las zonas informales del CHQ en 3 categorías, alta media y baja en las siguientes micro zonas:

Bajo: La Sena, San Sebastián

Medio bajo: Itchimbia

Medio: Larrea, Ejido, Alameda, La Tola, La Loma, San Blas, Gonzalez Suarez

Medio alto: El Tejar, La Chilena, La Independencia, El Placer, La Recolecta

Alto: Panecillo, San Diego, La Victoria, San Roque, San Juan, La América (Figura 8)

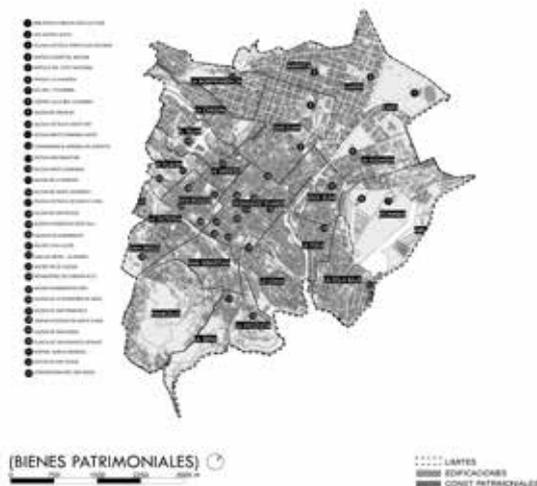
Figura 9. Mapa de Zonas Patrimoniales del CHQ. Fuente: Secretaria General de planificación. Gobierno Abierto. Elaboración propia (2021).

Gracias al mapeo de Arcgis, la figura 9 explica cómo se pudo seleccionar estas dos categorías, señalando las 33 edificaciones monumentales de carácter religioso, museo y conventos más relevantes, esta diferenciación permitió ubicar las micro zonas con mayor cantidad de estos y su nivel de prioridad de patrimonio en un rango de vulnerabilidad con los siguientes resultados:

Alto (0): Panecillo, La Loma, La Chilena, La Tola, La Victoria, San Sebastián

Medio (1-2): La Tola Baja, La Recolecta, El Sena, San Diego, El Ejido, La Alameda, América, Larrea, La Independencia, El Tejar, La Merced, San Juan, San Blas, Itchimbia, El Placer

Bajo (3 a más): San Roque, González Suarez.
(Figura 9)

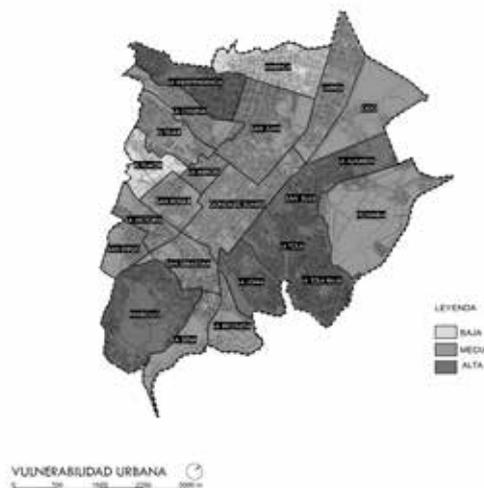
Figura 11. Mapa de vulnerabilidad en el CHQ. Fuente: Secretaría General de planificación. Gobierno Abierto. Elaboración propia (2021).

Las micro zonas del CHQ representadas en la figura 11: La Loma, La Independencia, San Marcos, la Tola, San Blas, La Alameda y el Panecillo presentan un riesgo alto de vulnerabilidad urbana frente a un sismo.

Las micro zonas del CHQ: Itchimbia, San Diego, La Victoria, el Tejar, el Sena, el Ejido, San Sebastián, la Recoleta, la Chilena, San Roque, González Suarez, La Merced y San Juan presentan un riesgo medio de vulnerabilidad urbana frente a un sismo

Y las micro zonas del CHQ: América y el Placer presentan un riesgo bajo de vulnerabilidad urbana frente a un sismo.
